周辺地区住民の皆様へ

里庄清掃工場灯油ポンプ配管からの灯油漏れについて

岡山県西部環境整備施設組合

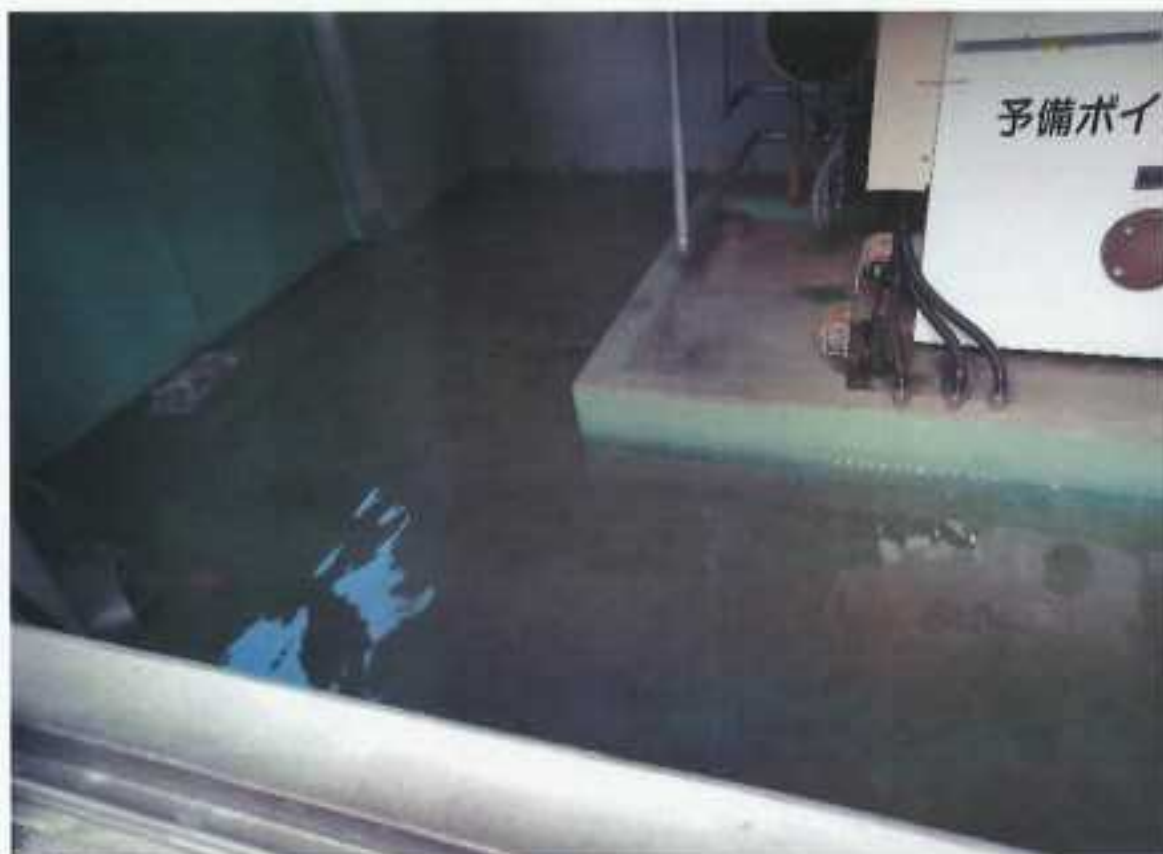
写真① 灯油ポンプ室

この灯油漏れの原因は、配管のフレキシブル管部分の老朽化によるもので、その部分から噴霧状に漏れていたと推定しています。（本年9月の定期点検時には異常を確認しておりません。）

11月7日8時30分ごろ灯油ポンプ配管から灯油が漏れて溜まっているのを職員が発見しました。直ちに灯油ポンプ及び場内機器を停止し、ポンプ室内に溜まっていた灯油は抜き取り、工場棟の中へ漏れた灯油も吸着マット処理を行いました。また、排水処理槽に混入し灯油と混ざったことによる汚水水量は15トンと推定しています。この汚水の抜き取り作業は終了しています。

また消防署予防課、県備中県民局担当課、構成市町環境担当課と連携を密にしながら、応急復旧は完了しています。現在は、未だ稼働させていませんが、通常の焼却処理が可能な状況とするため、各種機器の点検を行っている状況です。また、同様のフレキシブル管については、全て更新いたします。

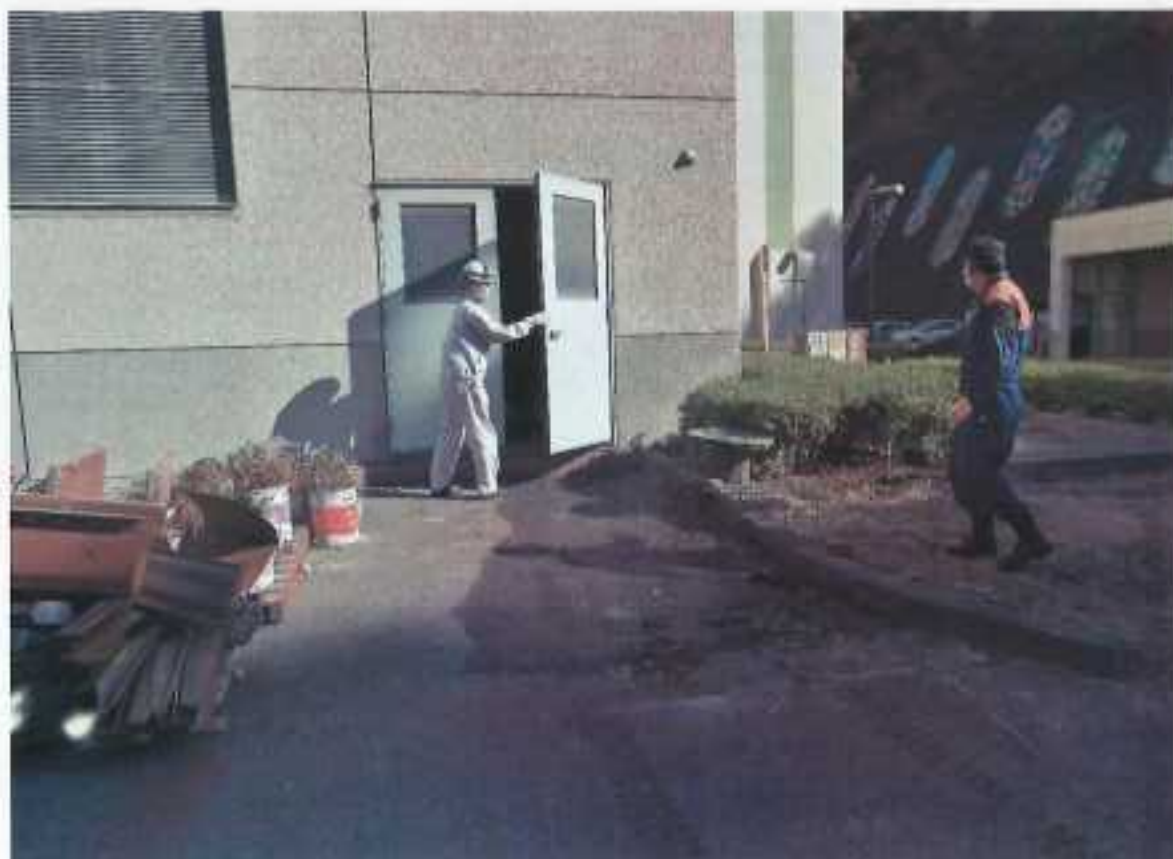
写真⑥ ポンプ室外

流出範囲は、清掃工場敷地内で外部への流出はありません。一部が工場棟の外に漏れましたが、アスファルト上であり、地面に浸透した可能性は極めて低く、井戸水等地下水への影響はない見込みです。
